**LA IGLESIA DE  
SANTIAGO DE RUESTA  
(ZARAGOZA) EN  
LA RUTA JACOBEEA\***

**Por Gonzalo M. Borrás Gualis, Juan Frco. Esteban Lorente y Manuel  
García Guatas.**

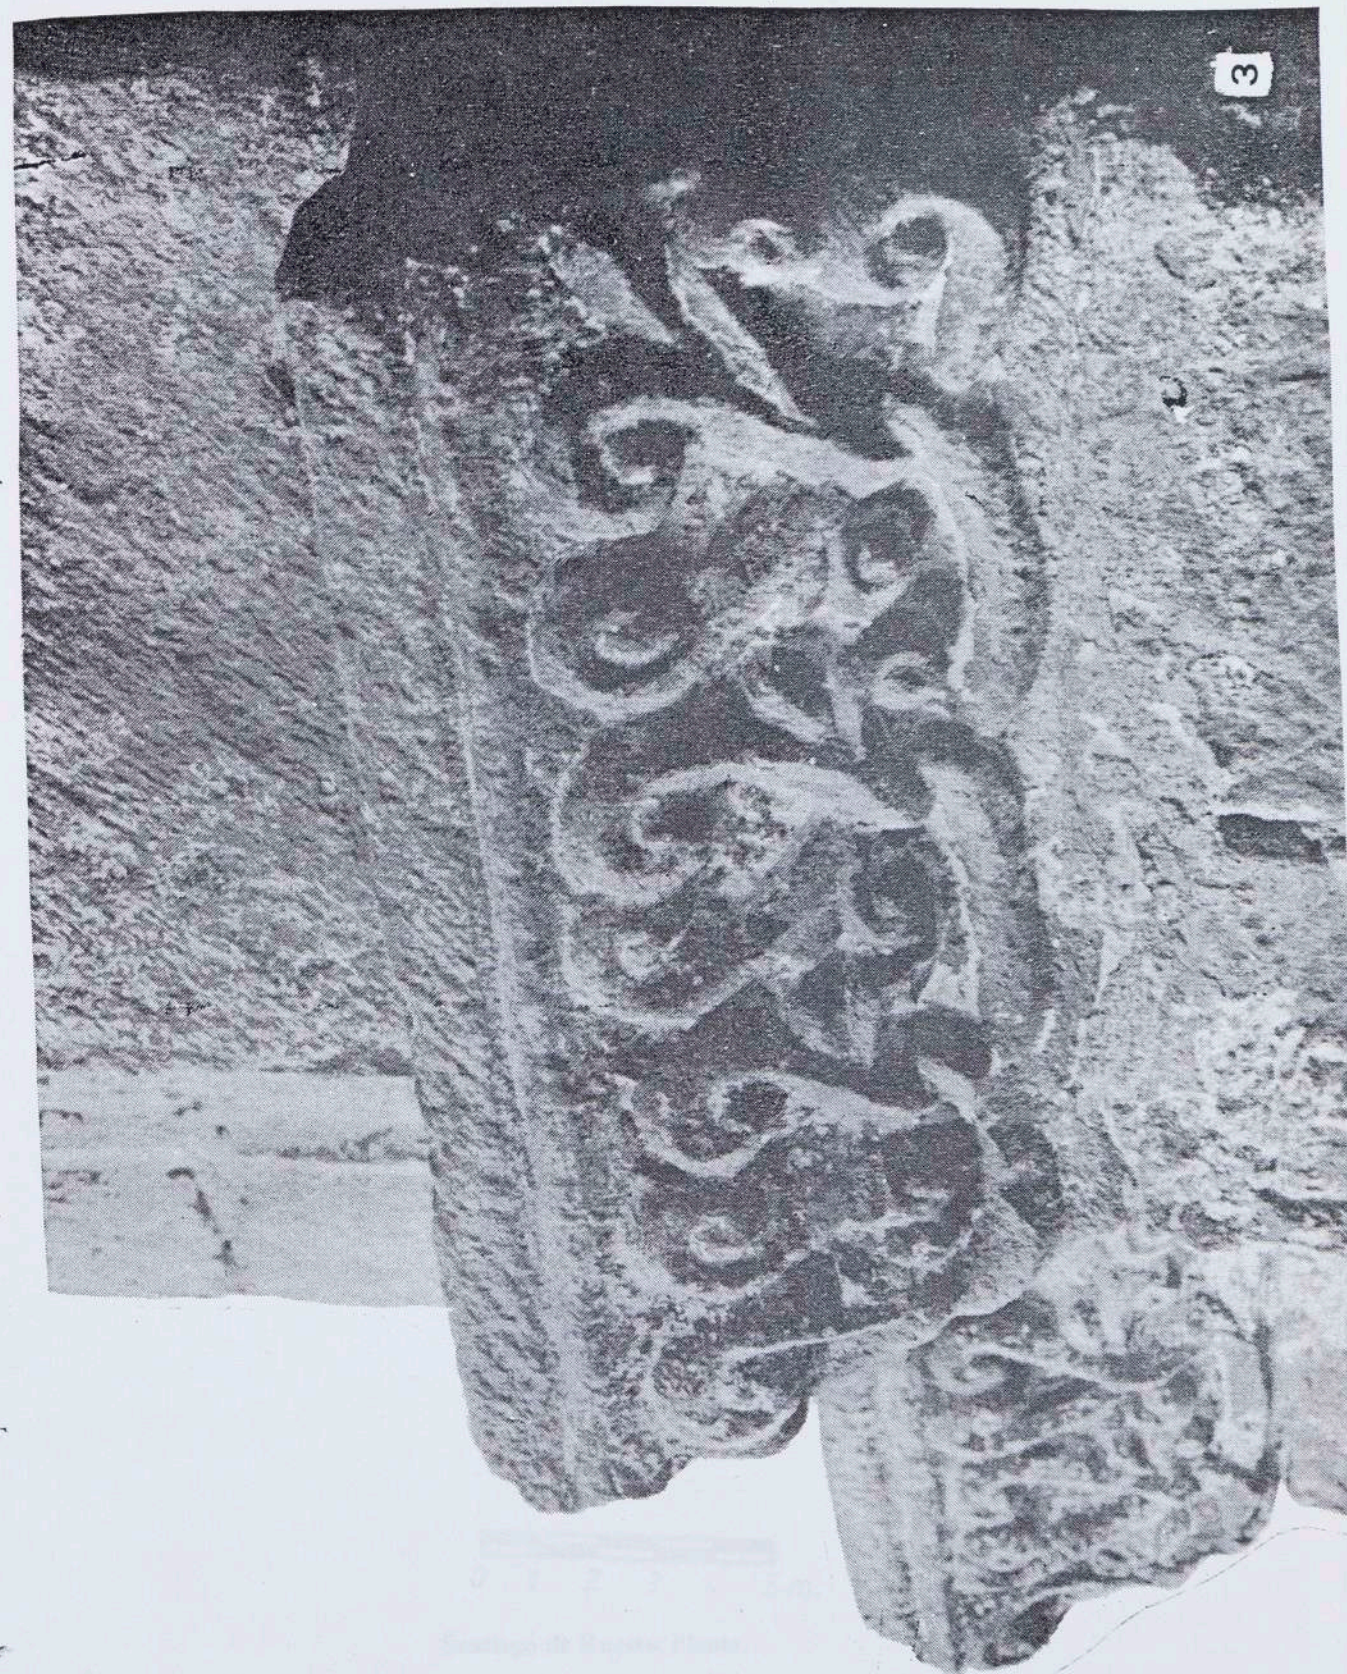
Santiago de Ruesta. Planta.

El edificio esta orientado litúrgicamente al E. e integrado por dos estancias: la iglesia, propiamente dicha, que se prolonga a los pies en una especie de pórtico muy profundo, casi inapreciablemente desviado del eje de la nave de la iglesia, ligeramente más ancho que ésta y aproximadamente de la misma longitud. Esta desusada amplitud del pórtico puede responder a una función de alberguería. Para mejor comprensión describiremos por separado ambas partes, aunque corresponden a la misma época y etapa constructiva.

La parte de la iglesia está formada por una sala rectangular; de nave única, con la cabecera recta, y todo el espacio del mismo ancho y alto, aunque el presbiterio queda destacado del resto de la nave por la existencia de un arco fajón de medio punto que apea en dos columnas adosadas en los muros; que se corresponden con contrafuertes al exterior. Presbiterio y nave van abovedados con cañón seguido, a la misma altura.

Los vanos que iluminan la iglesia son de derrame único al interior, en arco de medio punto abocinado, presentando al exterior aspecto aspillero y pieza del arco enteriza; son cinco, uno en el lado sur del presbiterio, algo más bajo que los cuatro restantes, dos en cada muro de la nave, afrontados.

A los pies de la iglesia se extiende, como se ha dicho, un pórtico de gran desarrollo; es otra sala, de planta rectangular, ligeramente más ancha que la nave de la iglesia, que presenta dos pilastas adosadas hacia la mitad de ambos muros, correspondiéndose al exterior con dos contrafuertes. Va cubierta con techumbre de madera a dos vertientes, en la actualidad casi hundida; esta parte no se abovedó. Se ilumina por dos ventanas abiertas en el muro sur, como las descritas en la iglesia.
